大阪北部地震。

詳細特報

徹底研究！ブロック塀のチェックポイント

ポイント 業界人として知っておきたい ブロック塀のチェックポイント。

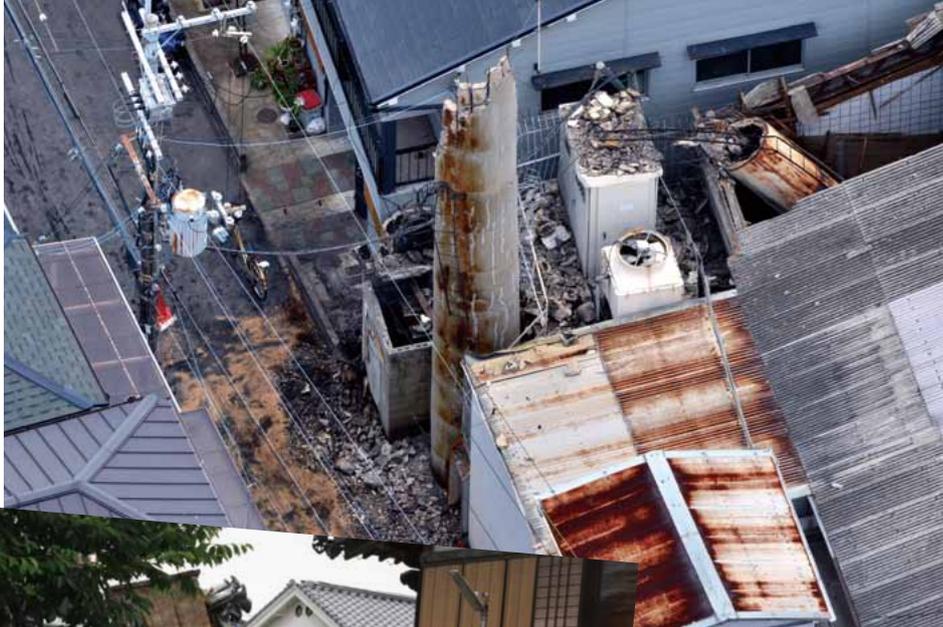
倒壊した公衆浴場の煙突＝2018年6月18日午後0時51分、大阪府枚方市、朝日新聞社ヘリから
(朝日新聞社/時事通信フォト)

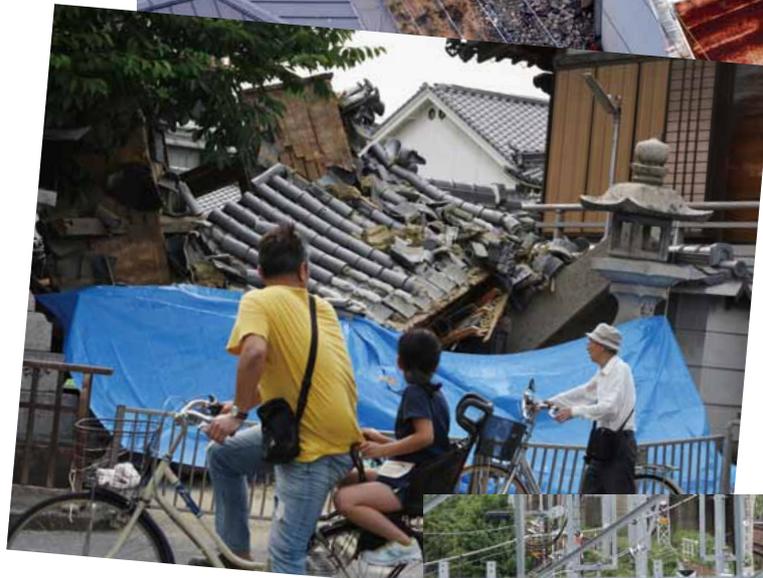
地震で倒壊した寺の門＝18日、大阪府茨木市（時事/表紙七）

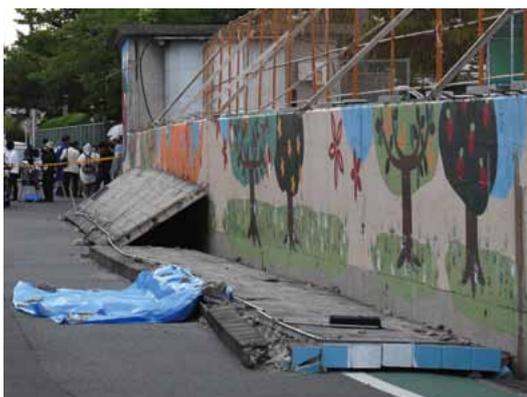
地震で倒壊し、下敷きとなった女児が死亡した市立寿栄小学校のプール外壁＝18日、大阪府高槻市（時事）

今回の地震では、躯体自体が倒壊するような被害は少なかったが、非常に残念な被害が、登校中の小学生の女児が、自らが通う学校のプールの外壁である、コンクリートブロック（以下、ブロック）塀の倒壊によって亡くなったことだ。

倒壊したのは、当初つくられた高さ1.9mの壁の上に上積みされた約1.6mのブロック壁で、結果的にはブロック自体の問題ではなく、高さ2.2m以内という、ブロック塀の高さ基準を超えて施工されていたこと、また高さ1.2m以上のブロック塀に設置が求められている、控壁等の対策もされていなかったことが原因だ。

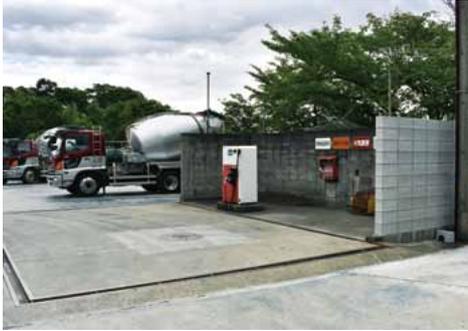
地下の軽油タンクは継続的な観察が必要。

その中で、プラントの上にあるエア配管が抜け、エア漏れの音が下まで響き、サイロ上部の水管管が破裂して水が噴き出していたり、プラント建屋の外壁の損傷がありました（すでに修理は終わっている）。そのほかには地下に軽油タンクがあるので、漏洩検査はすぐに行いましたが、（異常が）これは出る時は一ヶ月〜二ヶ月かかって出ることもあるの、継続的にみてもいかなければなりません。今後、傷んできるところへの影響はできると思うので、その後の出荷前の安全点検作業は欠かせませんね」。さすがに躯体が壊れるような大きな被害

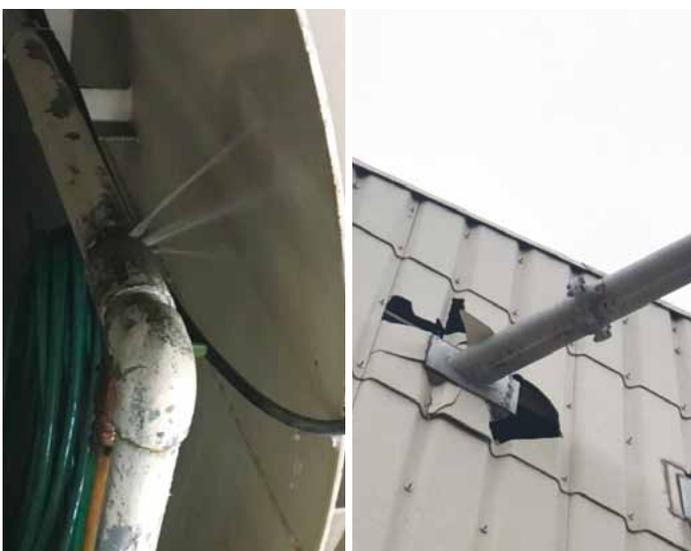
プラントでは施設の倒壊や配管の破裂による漏水などが多数発生していた。

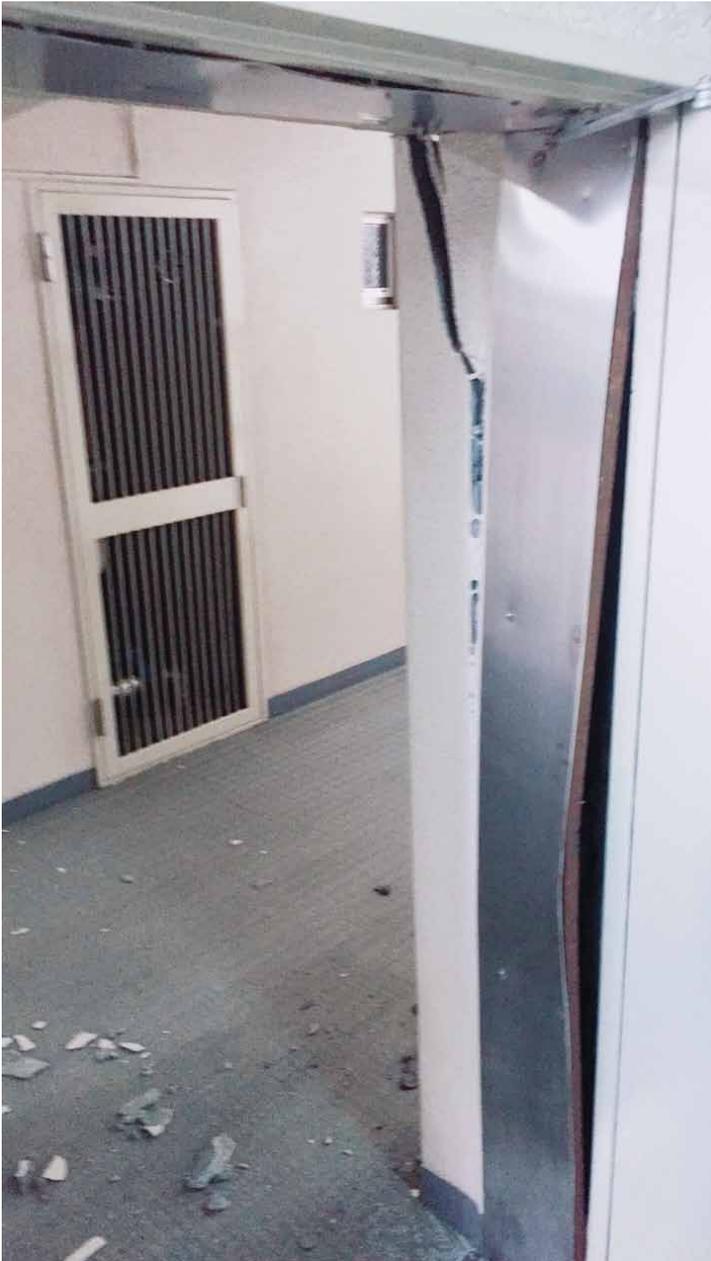
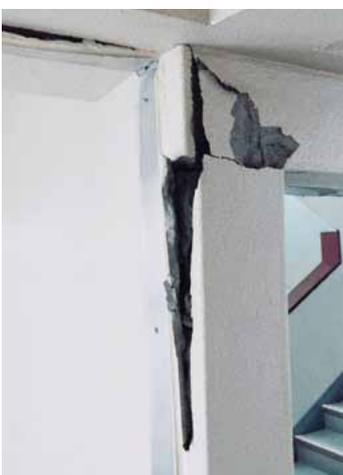
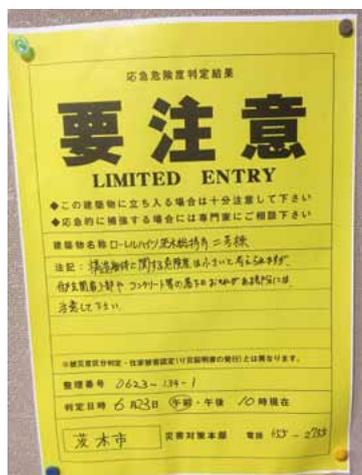
従業員の方の集合住宅は、エレベーターが止まり人が閉じ込められるなど、大きな被害が発生していた。

新大阪生コンクリート(株)に勤めるAさんは6月18日の朝、出勤後間もなく地震に遭遇。家族の安否確認で長男との連絡がとれないため、会社から車で10分ほどの自宅に帰宅した。Aさんの住居は11階建てで複数の棟が集まった造りのマンションで、築年数は古く棟と棟の間が20〜30cmと狭いため、今回の地震の大きな揺れで棟と棟とが接触しあって多大な被害を被ったという。現場は

コンクリートが砕け落ちたり、部屋の内部でも梁や柱に大きな亀裂が入り、さらに住民の不安をおったようだ。

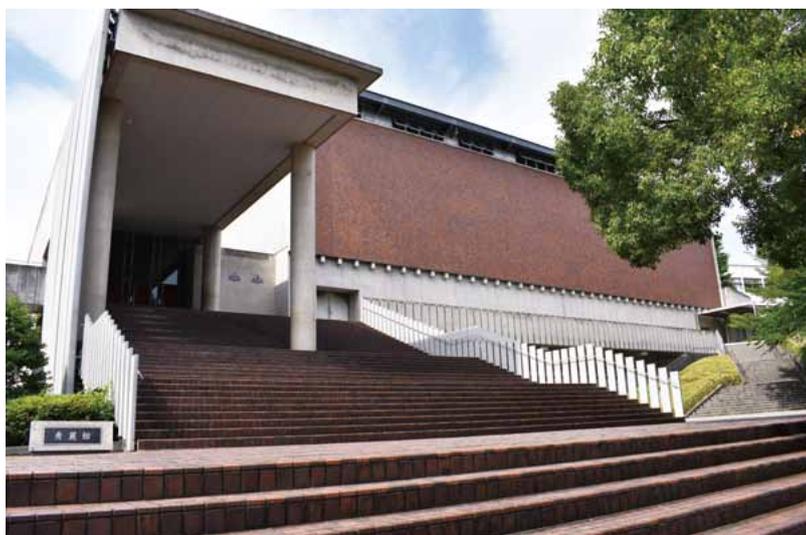
約20年前に建てられた体育館〈秀麗館〉は、高品質なコンクリート素材と、技術の粋を集めた打設技術で建てられた。

この施設は、圧縮に強いコンクリートと、引っ張り力に強い鉄筋を組み合わせた鉄筋コンクリート造、また剛性の高い（重量）鉄骨を使った鉄骨造を組み合わせることにより、柔軟かつ堅牢な、耐震性の高い構造を実現。さらに質の高いコンクリートを使うことで、これらの構造を、より信頼性の高い構造物に仕上げています。

名称	関西大学第一高等学校・関西大学第一中学校「秀麗館」
所在地	大阪府吹田市山手町3丁目3番24号
設計施工	株式会社 竹中工務店
工期	着工 平成10年4月17日 竣工 平成11年2月10日
構造	鉄骨造 鉄筋コンクリート造（鉄骨鉄筋コンクリート 鉄骨コンクリート造） 地上2階 地下2階
建築面積	2,637.05 m ²
延面積	4,416.03 m ²
床面積	2階 78.50 m ² 1階 1,980.56 m ² 地下1階 451.23 m ² 地下2階 1,905.74 m ² 合計 4,416.03 m ²
外装	外壁 磁器質タイル貼 コンクリート化粧打放し 空胴プレストレストコンクリートパネル
屋根	溶融亜鉛メッキ鋼板丸ハゼ折板
開口部	アルミサッシ アルマイトクリア塗装 スチールサッシ 合成樹脂調合ペイント塗装
内装	アリーナ 床/アサダフローリング 壁/米母及びシナ合板格子貼 天井/化粧ガラスウールボード
ホール・ロビー	床/天然リノリウム 壁/コンクリート化粧打放し 米母格子貼 天井/合成樹脂エマルジョンペイント塗装

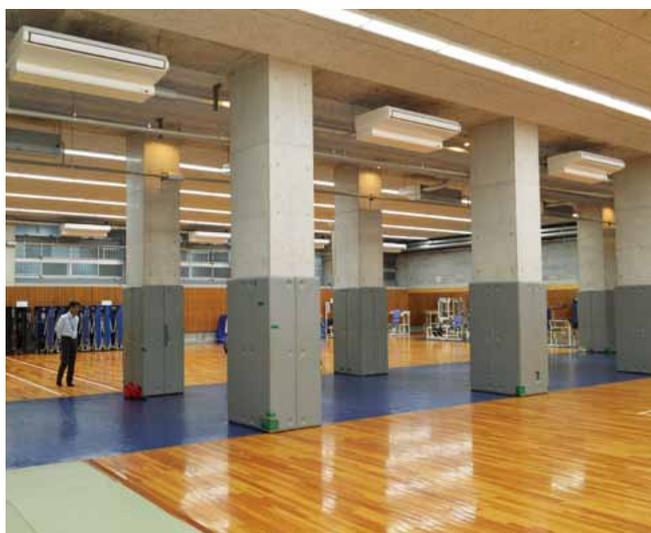
体育館の1階スペースは、鉄骨造のどっしりしたコンクリート柱、複数で支えられているため、安心感に包まれる。

続いて1階。ここは武道や卓球、トレーニング等に使われており、トイレやシャワーも完備されている。しかしそれよりもこのフロアの素晴らしさは、多くの鉄骨入りコンクリート柱に支えられていることだ。非常に安心感がある。

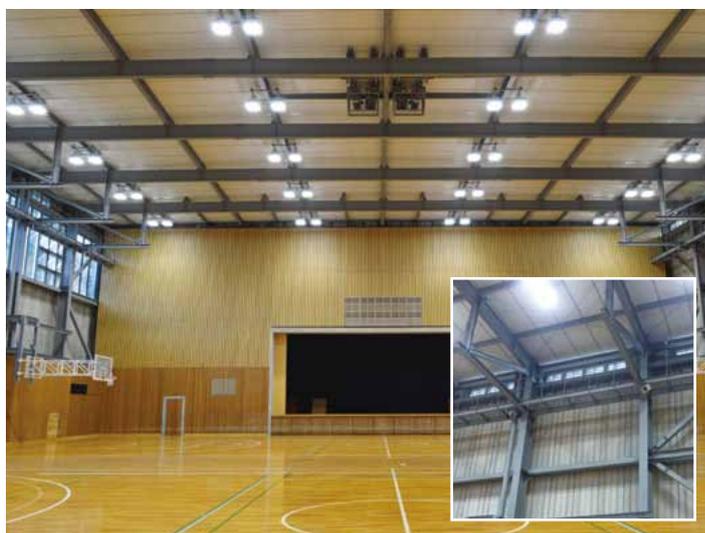
2階スペースは、ガッチリ組まれた金属製のトラス構造が組まれており、支えられているため、まったく不安は感じられない(右下は拡大)。

「ここへ高校生を、そして1階に中学生を避難させました」と、案内された体育館2階の内部構造を見て驚いた。金属製の大きなトラスがむき出しになっている。これだけしっかりした鉄骨が使

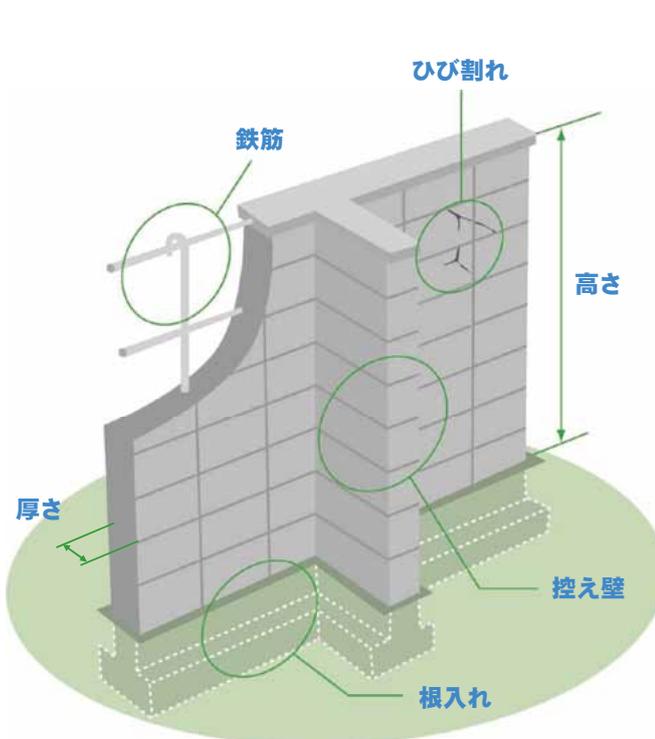
別紙1

ブロック塀について、以下の項目を点検し、ひとつでも不適合があれば危険なので改善しましょう。

まず外観で1～5をチェックし、ひとつでも不適合がある場合や分からないことがあれば、専門家に相談しましょう。

- 1. 塀は高すぎないか
 - ・塀の高さは地盤から2.2m以下か。
- 2. 塀の厚さは十分か
 - ・塀の厚さは10cm以上か。（塀の高さが2m超2.2m以下の場合には15cm以上）
- 3. 控え壁はあるか。（塀の高さが1.2m超の場合）
 - ・塀の長さ3.4m以下ごとに、塀の高さの1/5以上突出した控え壁があるか。
- 4. 基礎があるか
 - ・コンクリートの基礎があるか。
- 5. 塀は健全か
 - ・塀に傾き、ひび割れはないか。

- 6. 塀に鉄筋が入っているか
 - ・塀の中に直径9mm以上の鉄筋が、縦横とも 80cm間隔以下で配筋されており、縦筋は壁頂部および基礎の横筋に、横筋は縦筋にそれぞれかぎ掛けされているか。
 - ・基礎の根入れ深さは30cm以上か。（塀の高さが1.2m超の場合）
